Avaliação das Causas Geotécnicas da Ruptura de uma Contenção de Uma Estrada Localizada no Município de Cajamar/SP

RESUMO: Este artigo apresenta a avaliação da ruptura da contenção de uma estrada localizada em Cajamar/SP, de forma a demonstrar as causas geotécnicas que influenciaram na ocorrência do sinistro. A obra consiste em um muro de concreto armado com fundação profunda. O trecho rompido possuía altura máxima de 16m, contrafortes de montante ancorados no terreno por meio de vigas de concreto armado e estacas escavadas. O paramento encontrava-se apoiado sobre uma viga de coroamento de concreto armado sobrejacente a uma linha de tubulões sem base alargada. O sistema de drenagem era composto por duas linhas de barbacãs. O subsolo é composto por uma camada superficial de aterro com consistência variando entre mole a rijo. Sob essa camada foi verificada uma camada de silte argiloso pouco arenoso. Para estudo da estabilidade da contenção foram conduzidas análises considerando-se superfície de ruptura circular, de maneira a se verificar a susceptibilidade da estrutura ao tombamento verificado “in loco”. Uma vez que a ruptura da contenção ocorreu após chuvas intensas e durante a perf

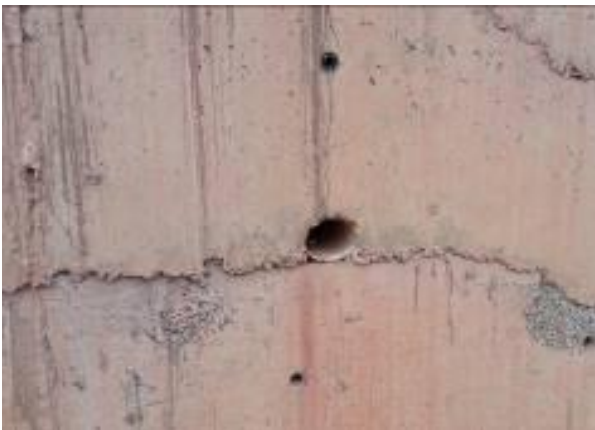
Figura 1. Detalhe do sistema de drenagem da contenção.

Ressalta-se que os elementos do sistema de drenagem existente, durante as vistorias realizadas, após a ruptura, mostraram-se inoperantes e, em pontos localizados, com revestimento externo de manta geotêxtil colmatada, dessa forma foi adotado que estes barbacãs não possibilitaram a drenagem da elevação do N.A.

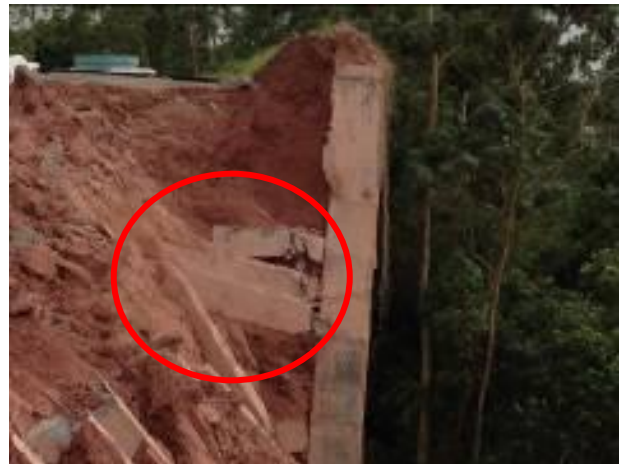
Figura 2. Seção da contenção rompida (Notar vigas de ancoragem a montante do paramento).

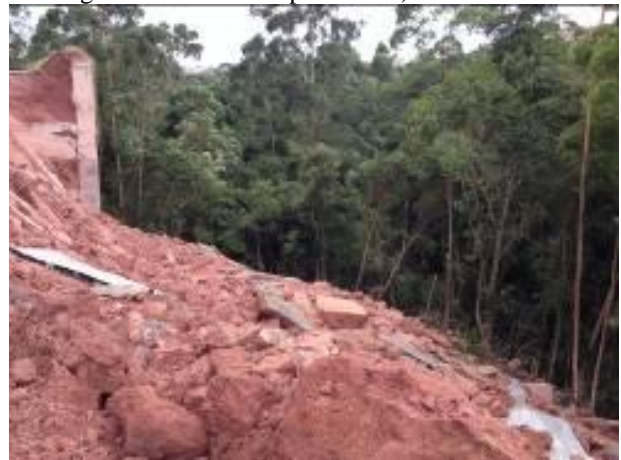
Figura 3. Material mobilizado após ruptura.

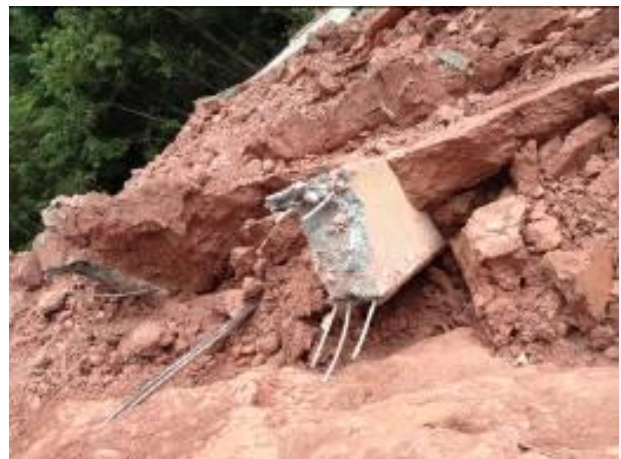
Figura 4. Seção da viga de ancoragem rompida.

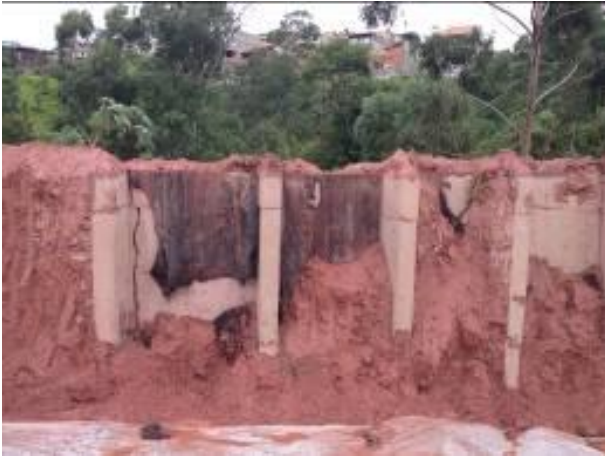
Figura 5. Contrafortes de montante do paramento.

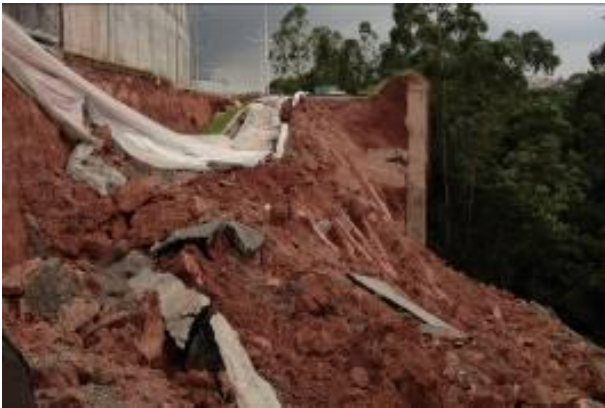
Figura 6. Vista geral do trecho rompido.

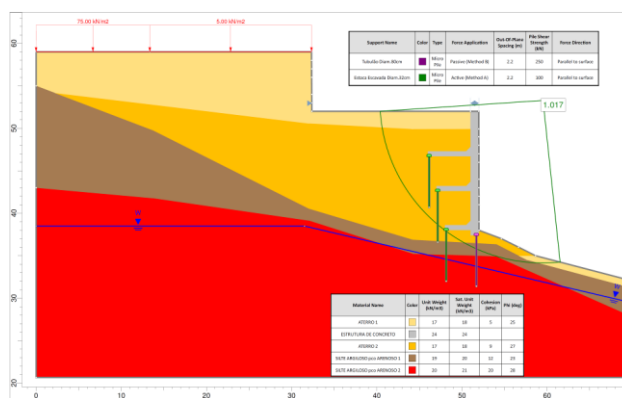
Figura 7. Análise de estabilidade – sobrecarga $q=0\text{kPa}$ (FS=1,01) – condição sem tráfego.

Por meio das Figuras 8 a 11 pode-se observar que as análises de estabilidade global conduzidas apresentaram fatores de segurança correspondentes a unidade (FS=1,0), indicando condição de equilíbrio limite da seção projetada e analisada.

Chama também atenção o fato de que os elementos estruturais que deveriam garantir a estabilidade da contenção às solicitações horizontais do terreno encontram-se contidos no interior da região ativa das superfícies de ruptura obtidas, ou seja, boa parte das estacas escavadas e das vigas de ancoragem (principalmente ao se verificar a primeira linha) pouco colaboravam na estabilização da

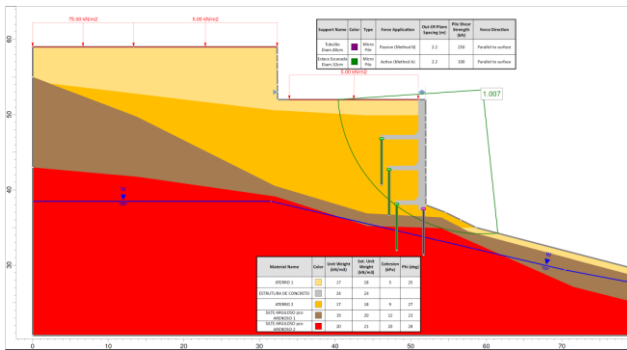
Figura 8. Análise de estabilidade – sobrecarga $q=5\text{kPa}$ (FS=1,0) – condição tráfego baixo.

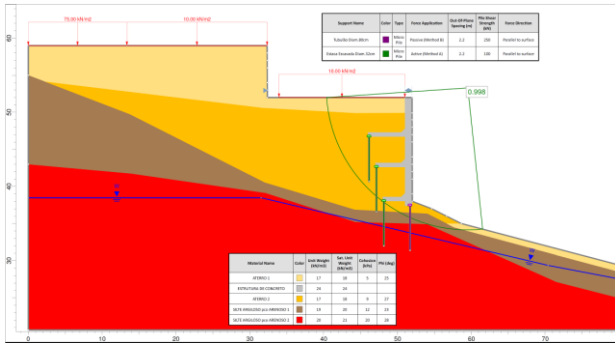
Figura 9. Análise de estabilidade – sobrecarga $q=10\text{kPa}$ (FS=0,99) – condição tráfego elevado.

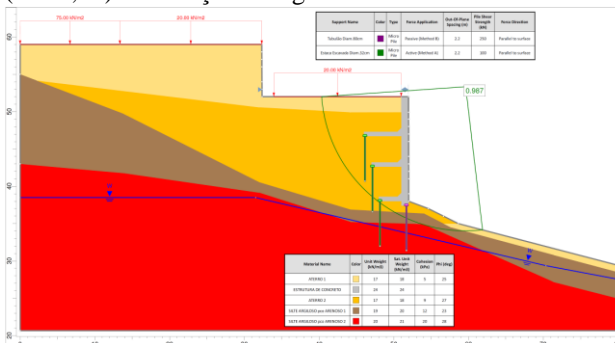
Figura 10. Análise de estabilidade – sobrecarga $q=20\text{kPa}$ (FS=0,98) – sobrecarga ABNT NBR:11.682/2009.

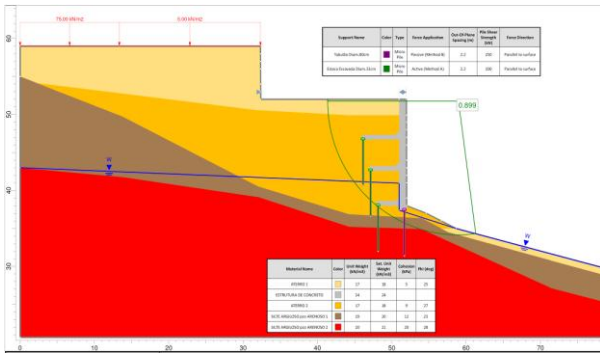
Figura 12. Análise de estabilidade – sobrecarga $q=0\text{kPa}$ (FS=0,89) – saturação do maciço contido

Por meio das Figuras apresentadas, pode-se notar que a saturação do solo, e sobrelevação de pressões de água intersticial, causou a redução do fator de segurança em magnitudes inferiores

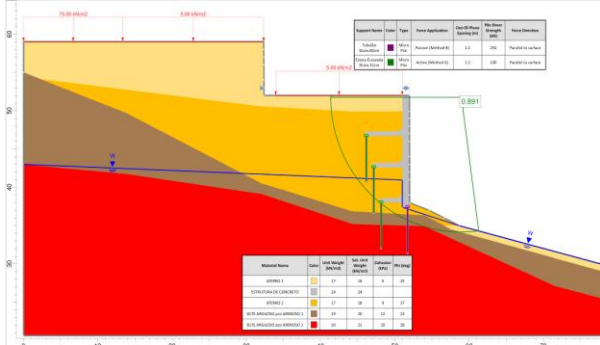
Figura 13. Análise de estabilidade – sobrecarga $q=5\text{kPa}$ (FS=0,89) – saturação do maciço contido

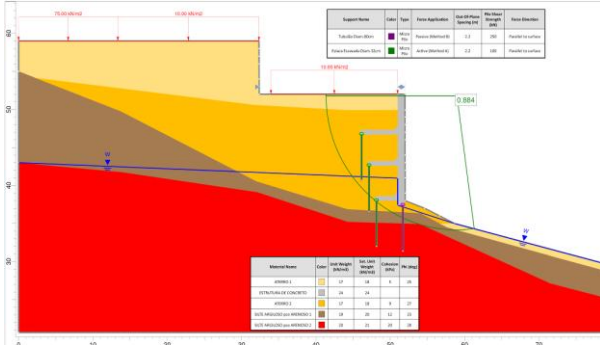
Figura 14. Análise de estabilidade – sobrecarga $q=10\text{kPa}$ (FS=0,88) – saturação do maciço contido

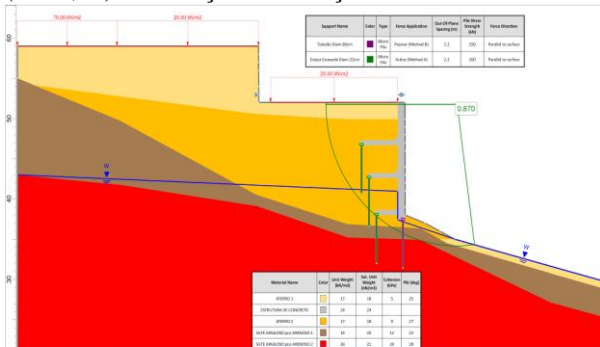
Figura 15. Análise de estabilidade – sobrecarga $q=20\text{kPa}$ (FS=0,87) – saturação do maciço contido
