# Estabilização de um Maciço de Formação Guabirota Localizado Próximo a Curitiba/PR

**RESUMO:** O presente trabalho traz a solução de estabilização de um talude de formação Guabirota, localizado em um município da Região Metropolitana de Curitiba/PR. A necessidade de estabilização ocorreu uma vez que, no mês de janeiro de 2015, ocorreu movimentação deste de forma localizada, sendo que durante os meses seguintes, este processo ocorreu de forma sucessiva até a ruptura global. Por meio de sondagens SPT (*Standard Penetration Test*) conduzidas no local constatou-se que material deslocado é composto por camadas de silte-arenoso de coloração avermelhada e consistência variando entre pouco a medianamente compacta. Para estabilização foi elaborado projeto de uma contenção em cortina atirantada na base do maciço rompido. A cortina será composta por três linhas de tirantes com carga de trabalho de 230 kN, dispostas em malha retangular com espaçamento de 2,0m na vertical e 2,5m na horizontal. O paramento vertical foi apoiado em estacas raiz com  $\phi 310\text{mm}$  e 7m de comprimento, espaçadas a cada 2,5m entre eixos. Os tirantes foram posicionados a uma inclinação de  $15^\circ$  em rela

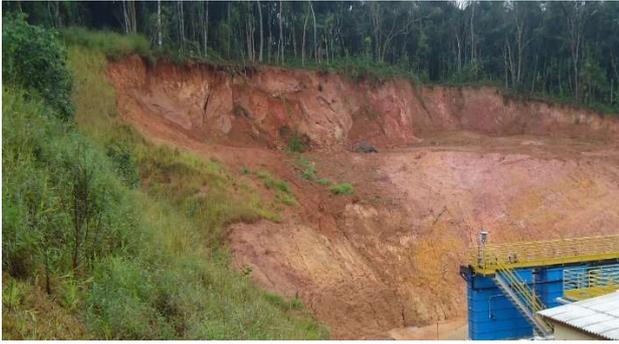
Figura 1. Vista lateral do talude rompido.

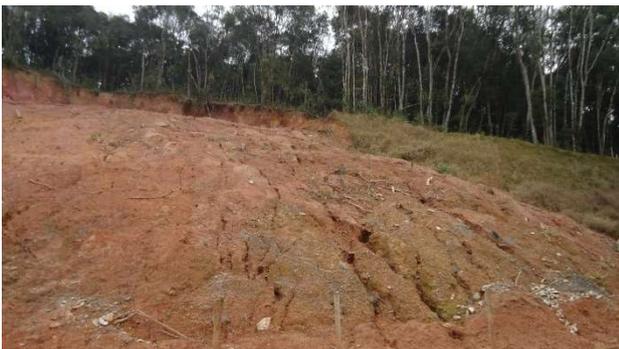
Figura 2. Talude rompido – Notar grande quantidade de material deslocado.

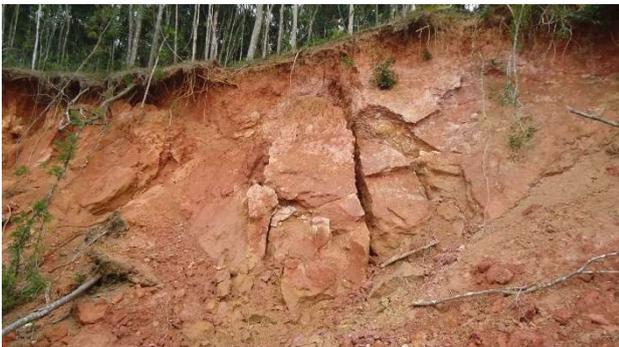
Figura 3. Detalhe da região superior do talude – árvores pertencentes à área de preservação ambiental (APA).

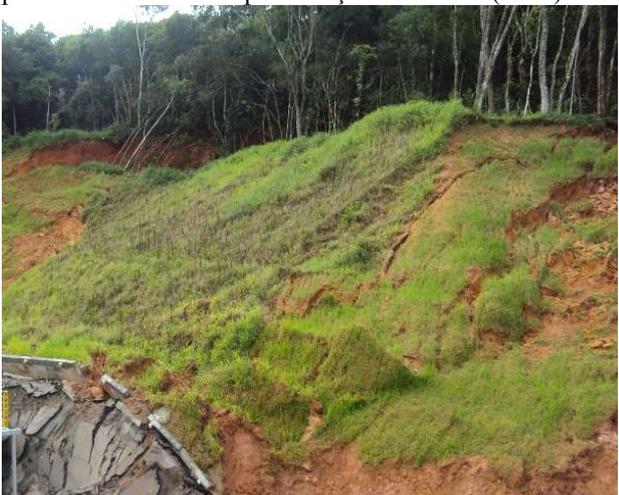
Figura 4. Talude logo após a ruptura antes da limpeza do local.

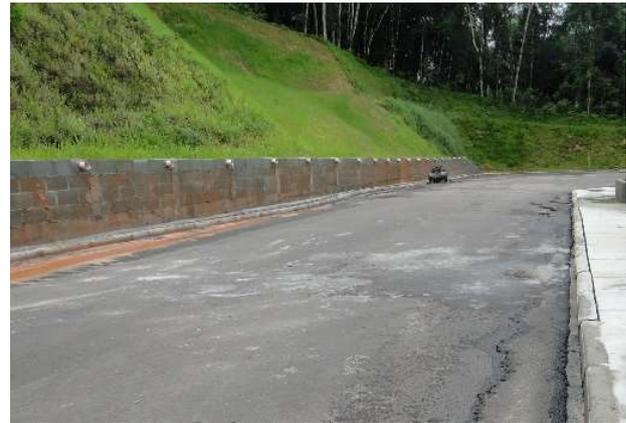
Figura 5. Trincas no pavimento da ETE ocorridas em função do deslocamento do maciço.

da ruptura global do talude foram constatadas trincas no pavimento com soergimento deste, indicando a movimentação da cunha de deslizamento.

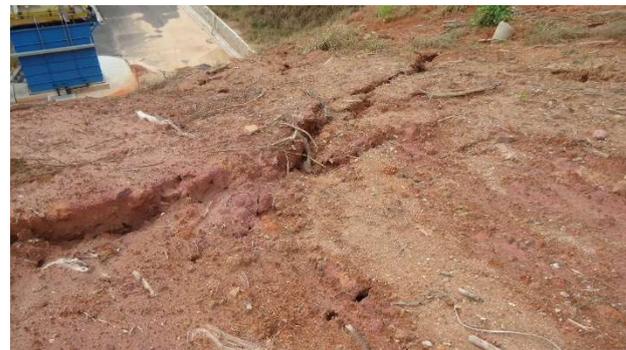
Figura 6. Trincas observadas no terreno indicando continuidade da movimentação.

Após o sinistro, foi providenciada a remoção de parte do material deslocado e limpeza da área. Contudo, em visita realizada ao local, pôde-se notar que ainda existem processos de movimentação em determinadas regiões do maciço.

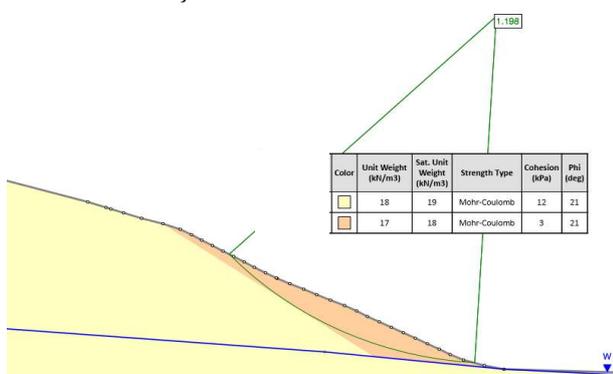
Figura 7. Análise de estabilidade seção inicial. FS=1,19.

Ao observar a figura 7 pode-se notar que a superfície de ruptura crítica situa-se na região de material depositado, ou seja, aquele resultante da movimentação do maciço durante a ruptura. Também se constata que o fator de segurança obtido por meio da análise de estabilidade foi igual a 1,19.

No entanto, deve-se salientar que este material encontra-se em deslocamento e a resistência apresentada pelo material pode ser considerada como residual.

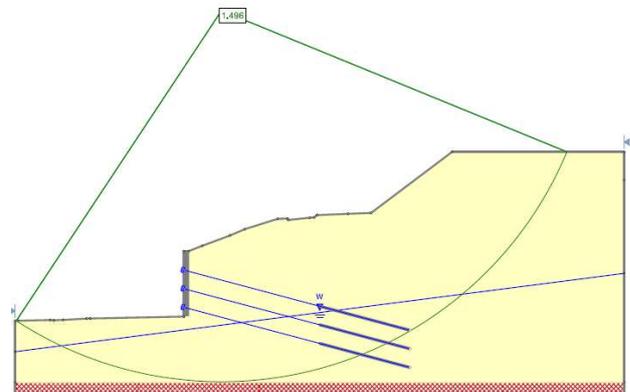
Figura 8. Análise de estabilidade seção típica. FS=1,496.

Dessa forma, por meio das figuras 8 e 9 apresentadas, pode-se constatar que a solução projetada possibilitou a obtenção de fator de segurança satisfatório em relação ao sugerido pela ABNT NBR 11682/2009. Ademais, verifica-se também que o fator de segurança global determinado pouco se alterou com a simulação da sobrecarga.

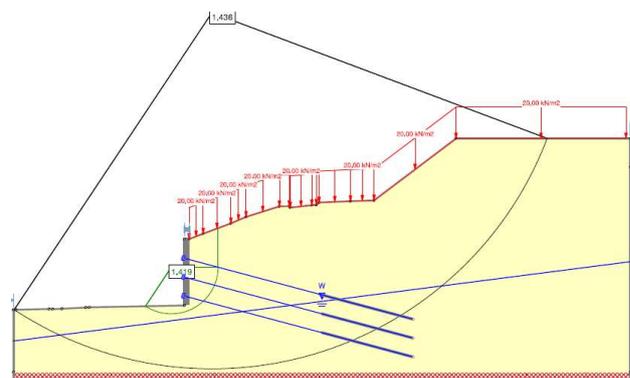
Figura 9. Análise de estabilidade seção típica com sobrecarga  $q=20\text{kPa}$ . FS=1,436.

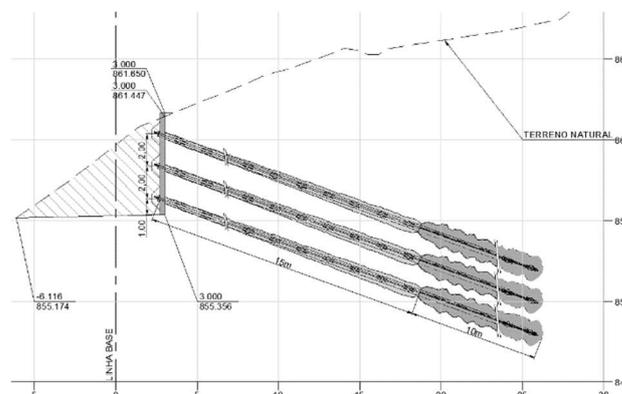
Figura 10. Seção típica da solução adotada.

A cortina projetada será composta por três linhas de tirantes (na região de maior altura) com carga de trabalho de 230kN. Os tirantes foram dispostos em malha retangular com espaçamento de 2,0m na vertical e 2,5m na horizontal.

Cada tirante será composto por uma monobarra que deverá suportar a carga projetada. O paramento deverá ser vertical, sendo apoiado em estacas tipo raiz com  $\phi 310$ mm e 7m de comprimento, espaçadas a cada 2,5m entre eixo.

Os tirantes serão posicionados a uma inclinação de 15° em relação a horizontal, com comprimento total de 25m, sendo 10m de bulbo e 15m de trecho livre.

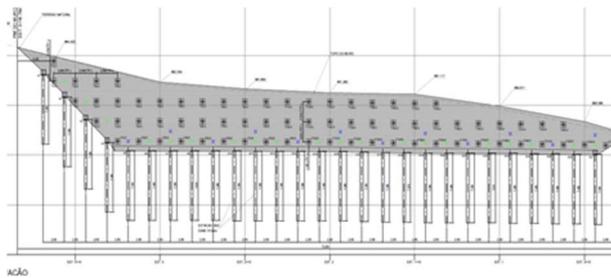
Figura 11. Vista frontal da cortina.

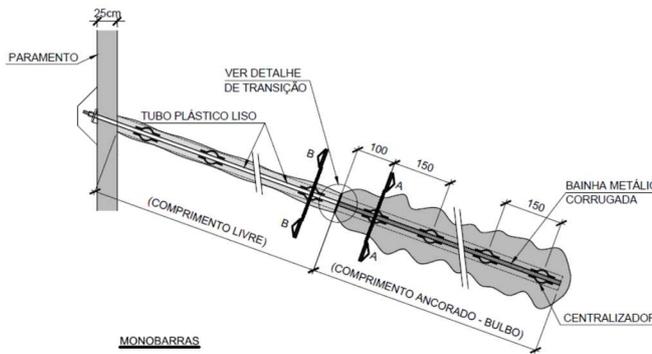
Figura 12. Detalhe executivo do tirante utilizado.

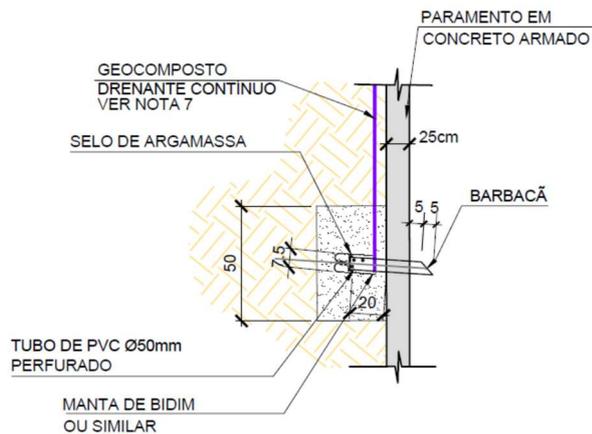
Figura 13. Detalhe executivo do barbacã.

O projeto prevê a instalação de barbacãs com o objetivo de evitar acúmulo de subpressões de água na região do paramento. O barbacã consiste em um tubo de PVC perfurado envolto por manta geotêxtil, sendo seu contato com o maciço composto por material granular. Será executada 1 linha de barbacãs, seguindo o mesmo espaçamento horizontal entre tirantes, ao todo serão instaladas 20 unidades.

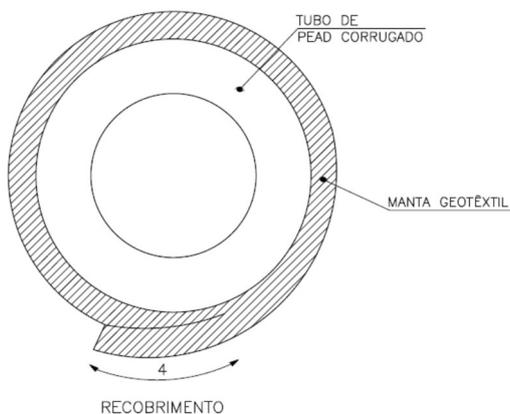
Figura 14. Seção do DHP utilizado.

Deverão ser implantados DHPs (Drenos Horizontais Profundos) com a finalidade de drenar a água do solo a fim de minimizar a carga hidráulica no maciço e controlar o nível do lençol freático. Os DHPs deverão ser espaçados e 5 metros entre si, fazendo um ângulo de 5° em relação à horizontal e com 20 metros de comprimento.
